# 景德镇市长虹华意压缩机股份有限公司“12·6”一般机械伤害 事故调查报告

景德镇市政府事故调查组  
2024 年 1 月

## “12·6”一般机械伤害事故调查报告

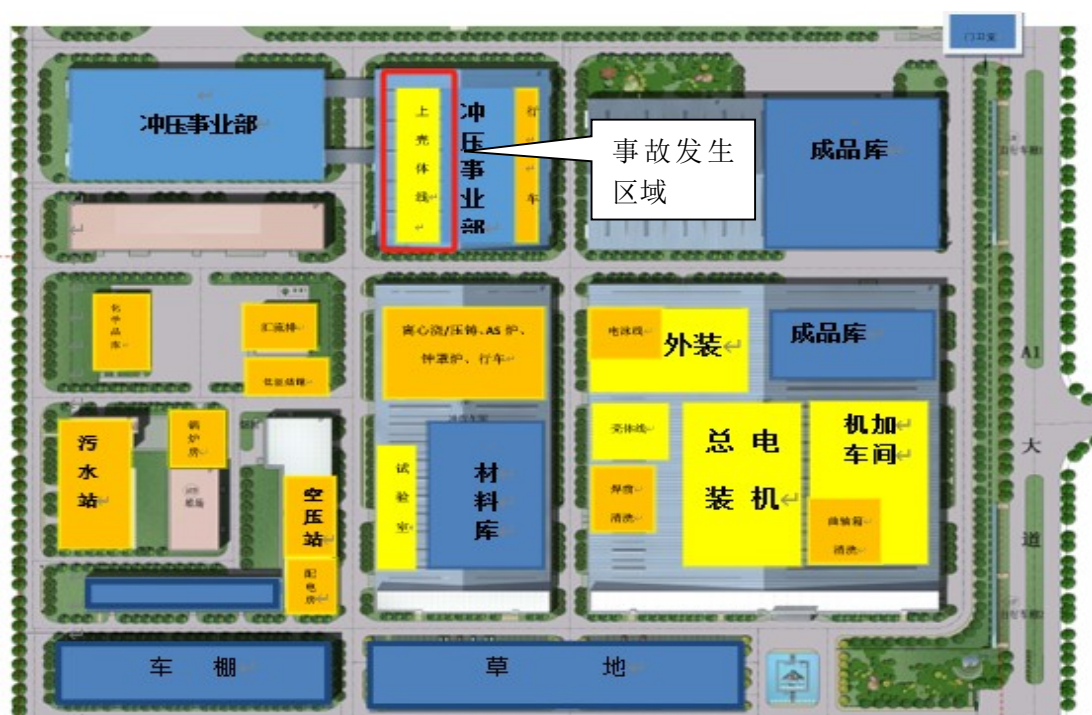
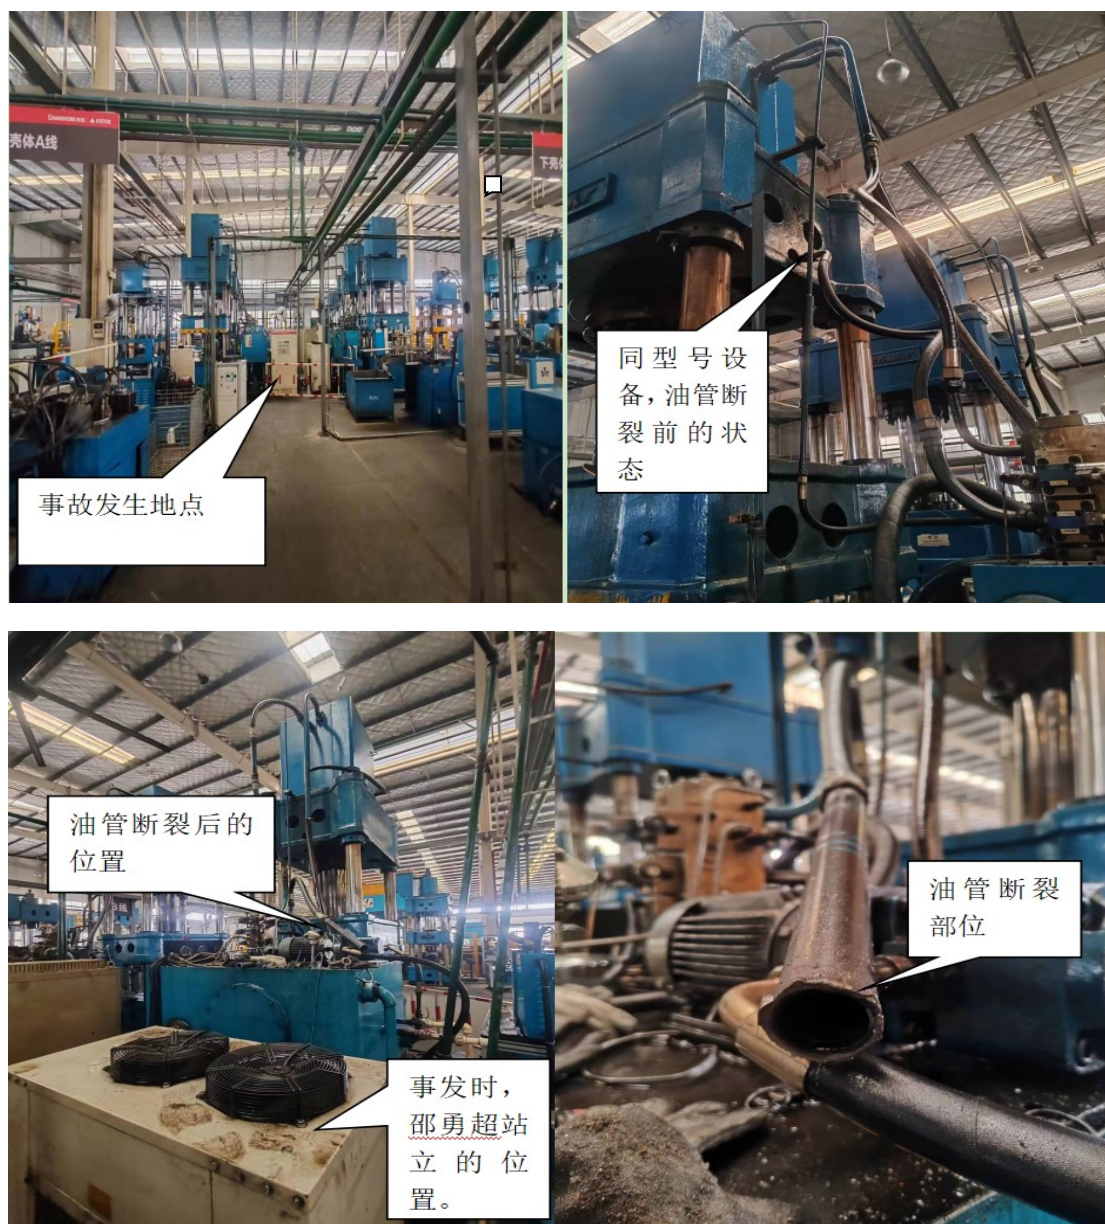
成后，他询问邵勇超是否可以试机。得到肯定答复，观察邵勇超有转身离开动作后，刘建明启动设备，打开启动油缸上行按钮，油缸上行（此动作设备无滑块下落等异常现象）。然后，刘建明开始油缸下行试机，油缸下行时，突然听到“轰”的一声响，一旁的龚乾玮说邵勇超摔下来了，他就和龚乾玮一起过去查看，发现液压油管与缸体连接的焊接部位断裂，邵勇超头部受伤倒在地上。

事故发生地点位于长虹华意压缩机股份有限公司冲压事业部车间壳体 B 线四柱液压机处（见下图）。

1. 四柱液压机 1997 年投入使用以来，油管长期承压，液压油管与缸体连接的焊接部位发生断裂；
2. 邵勇超在检修作业时未按规定佩戴安全帽，检修作业完成后试机时未按规定撤离至安全区域。

完善现场安全管理制度，在现有风险辨识的基础上，深入开展全面的风险分析，进一步细化管控措施和要求，确保班组严格落实作业的安全防护措施；三要加强监督检查，要开展设备设施“体检”工作，重点检查老旧设备的运行状态、维护保养落实情况；作业班组要强化反三违检查，及时发现、制止违章作业行为，确保现场安全管理各项措施落实到位。
